REP-#039

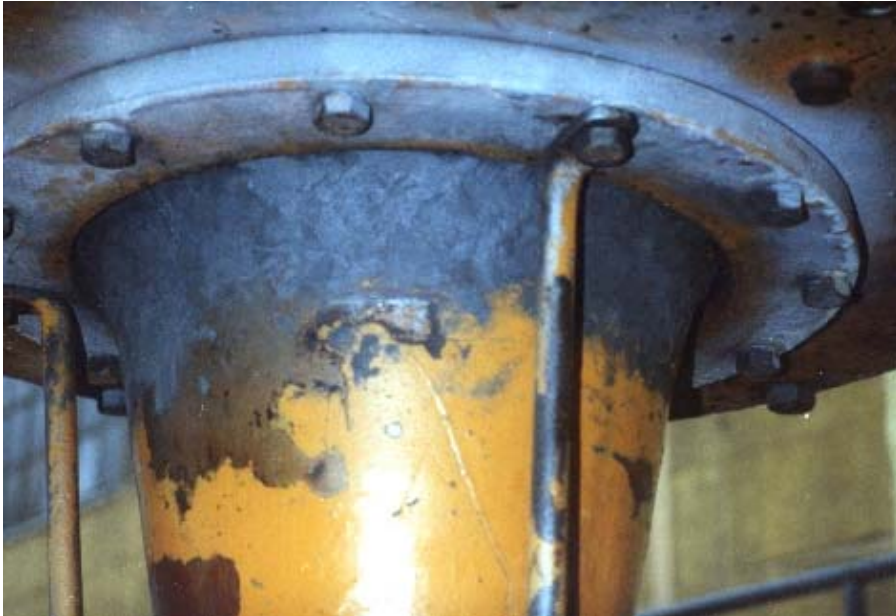
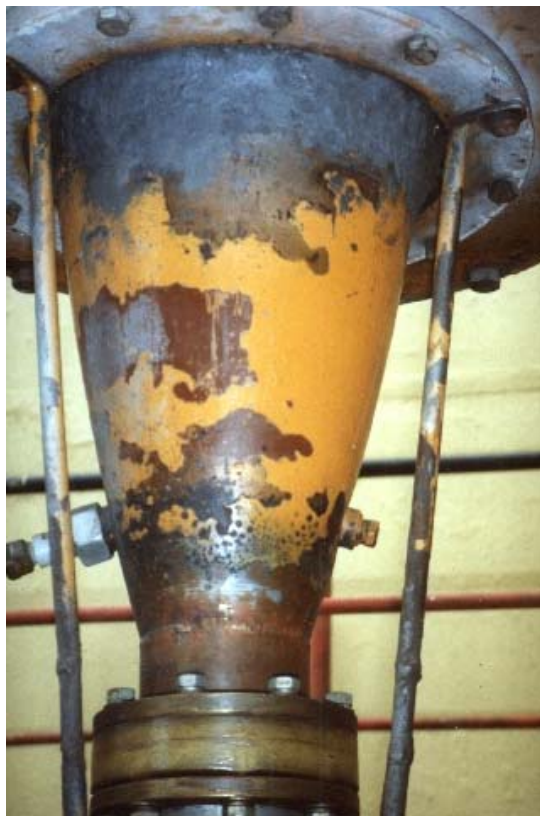
Durch einen Riss am Kabelanschlusstrichter eines Blocktransformators drang Öl. Die Instandsetzung erfolgte nach dem direct-MM-bonding Verfahren mit MM-metall oL-StahlKeramik, Härter rot und Härter gelb.
