Weltweite Instandsetzungen mit PolymerMetall®

REP-#146

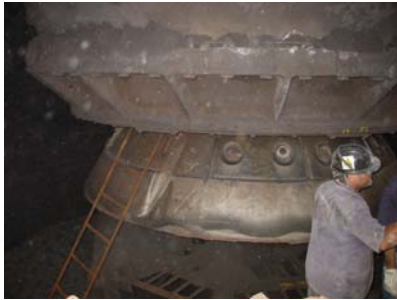
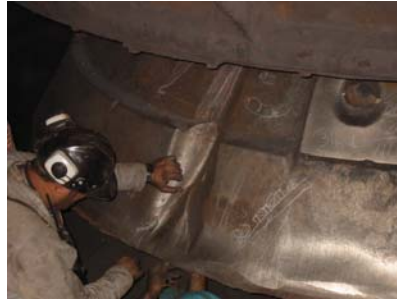
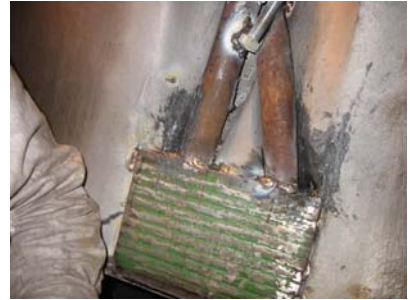
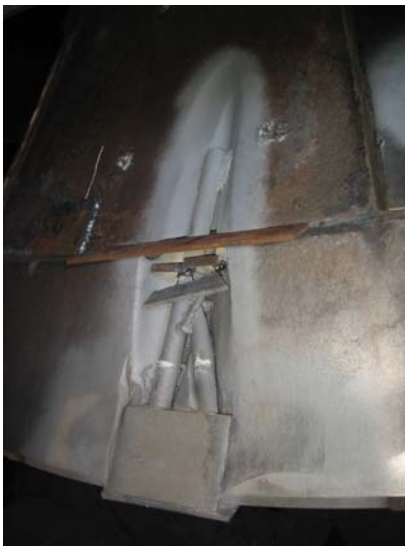
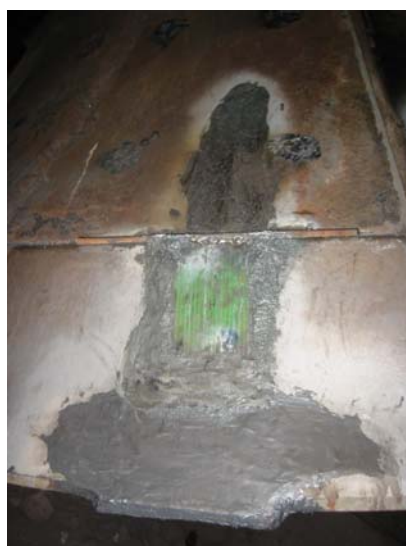
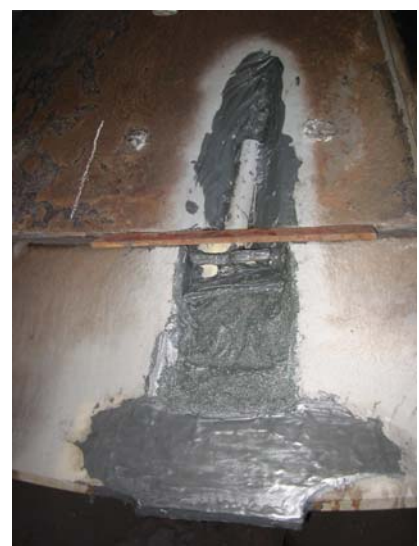
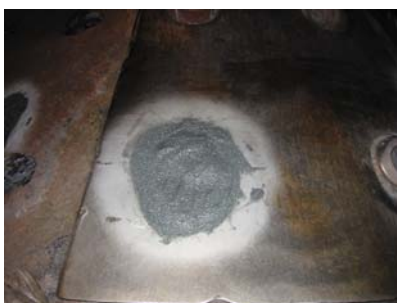
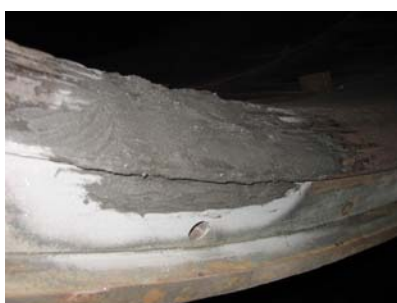
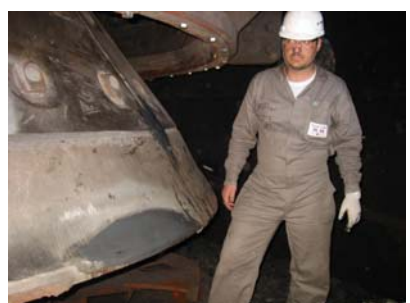
In einem Stahlwerk führte schwere Erosion zum Verschleiß eines Hochofens. Mehrere Flächen des Fördertrichters wurden durch die fortwährende Beladung mit Koks teils erheblich beschädigt. Durch das Aufschiessen einiger Platten auf den Trichter und die anschließende Beschichtung selbiger mit Ceramium sowie einiger weiterer verschlissenen Stellen konnte die Anlage wieder erfolgreich in Betrieb genommen werden.
