Weltweite Instandsetzungen mit PolymerMetall®

REP-#042

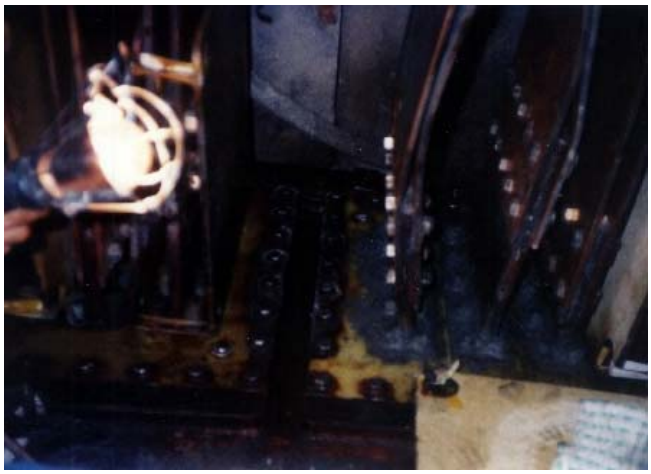
Die Oberfläche eines Transformators wies zwischen den Kupferplatten und der Fiberglasbeschichtung mehrere Öl-Leckagen auf. Die Abdichtung wurde nach dem Direct-MM-Bonding Verfahren mit MM-metall oL-StahlKeramik und Härter rot und nachfolgend mit Härter gelb durchgeführt.
